## Boletín de Noticias

# Mantenimiento Predictivo / Proactivo

Nº 21 Diciembre 2.005

**CASO:** Rodamiento Motor Eléctrico 15 HP (Aero Enfriador E-1203-B)  
**DIAGNOSTICO:** Fatiga Prematura y Desconchado.  
**RODAMIENTO:** 6309 2RS C3  
**Hs. DE SERVICIO:** 2.800 Hs. aprox.

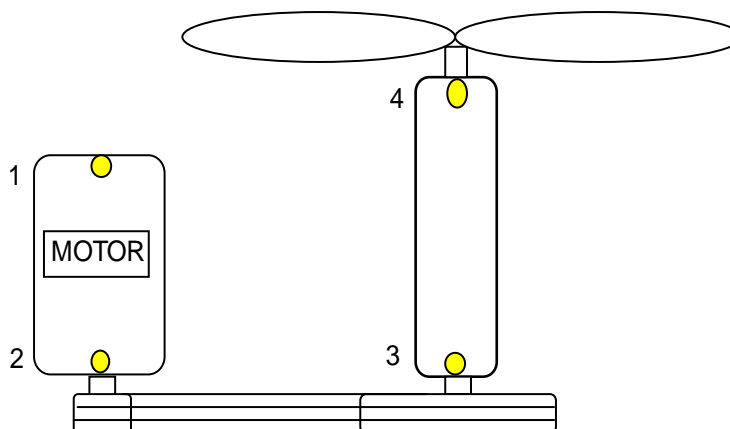
### **ESQUEMA DE MAQUINA DE AEROENFRIADOR DE GASOLINA E-1203-B**

*Se trata de un equipo Aero Enfriador de Gasolina (E-1203-B), que presta servicio dentro del Sistema de Estabilización de Gasolina de Planta, y cuyos datos de placa y esquema de máquina figuran más arriba.*

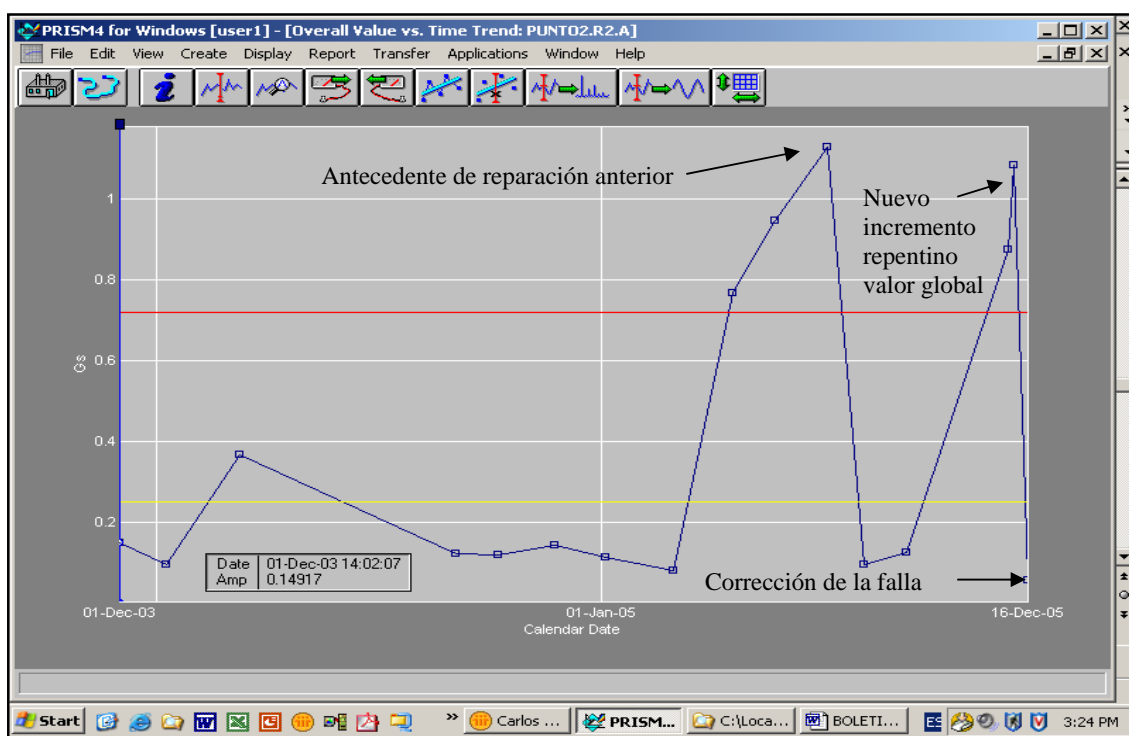
(Fig. 1) Gráfica de Tendencia de Aceleración para el punto 2 (Motor)

*Luego de haberse realizado la intervención correctiva con el correspondiente reemplazo de la unidad conductora (motor eléctrico), por presentar problemas inherentes de Lubricación en los rodamientos (ver Boletín N° 20), los valores de vibración retornaron a los niveles esperados para un rodamiento nuevo. Este tránsito normal se sucedió por el lapso aprox. de tres meses, hasta que fue observado un incremento repentino en el parámetro de Ac. con mayor actividad en el Pto. 2 (Fig. 1)*

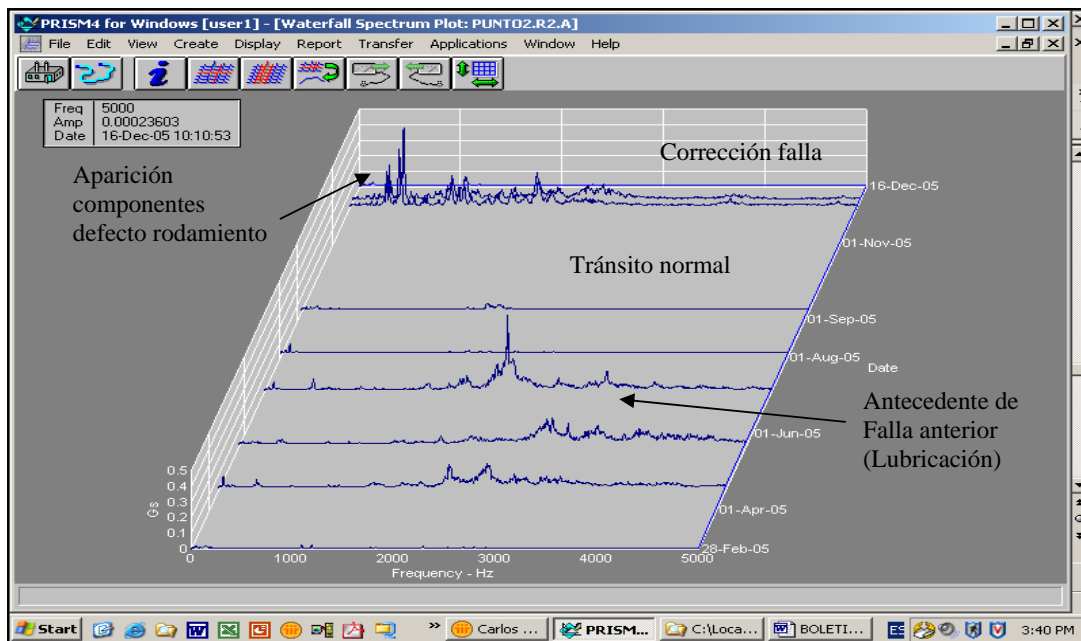
(Fig. 2) Gráfica de cascada de Aceleración. Punto 2 (Motor)

*Al ser consultada la gráfica de cascada para el mismo parámetro pudo observarse cómo en relación al incremento del valor global el espectro tomaba forma con actividad en la región mas baja con picos componente de defectos de rodamiento. (Fig.2)*

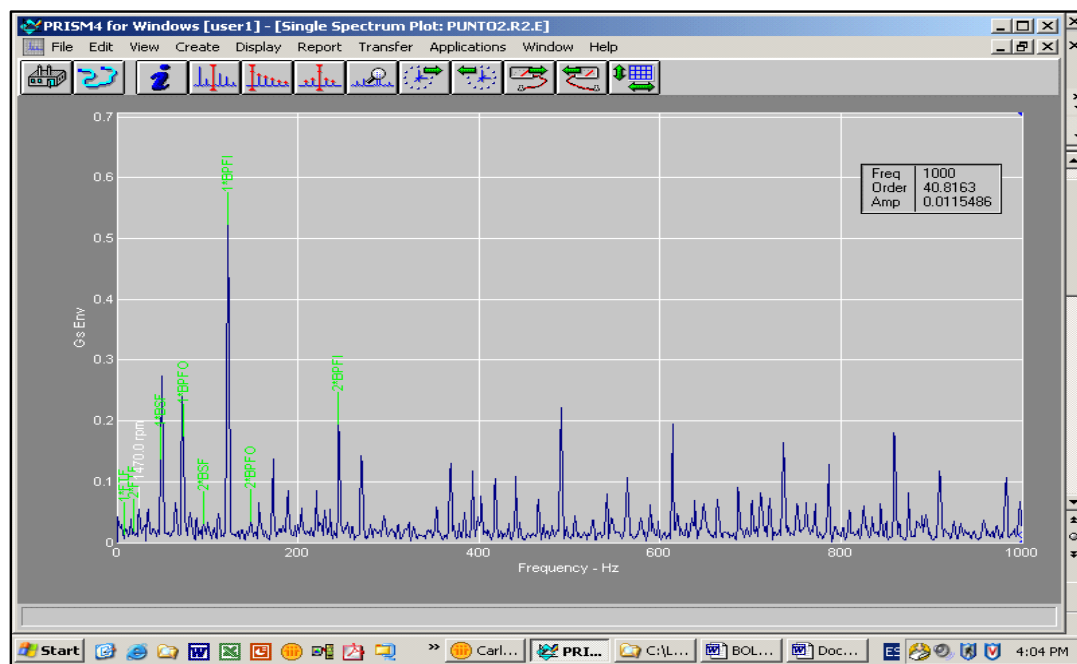
(Fig. 3) Espectro de Envoltura de Ac. Punto 2 (Motor)

El espectro de Evolvente de Ac. para el mismo punto mostró también claramente los picos y armónicas originarios de (BPFI) Frecuencia falla pista interior para un rodamiento 6309. (Fig.3)

Del análisis realizado surge la decisión de acción correctiva y se solicita la intervención del equipo para realizar el cambio de los rodamientos en el motor eléctrico en la brevedad posible, teniendo en cuenta que el ruido de la señal sería originario de un defecto en la pista interior del rodamiento.

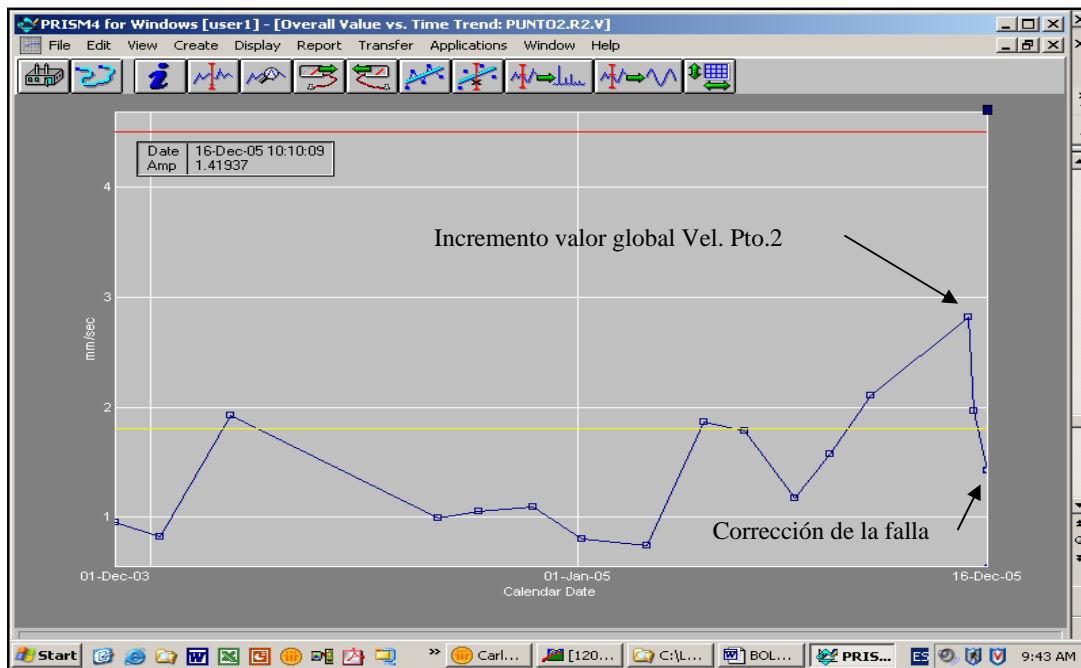
(Fig. 4) Gráfica de Tendencia de Velocidad para el punto 2 (Motor)

El parámetro de Velocidad Para el mismo punto también se manifestó con actividad incrementando su valor global, observándose en la gráfica de cascada la aparición de nuevos picos componentes armónicos del defecto de pista interior. (Fig.4 y 5)

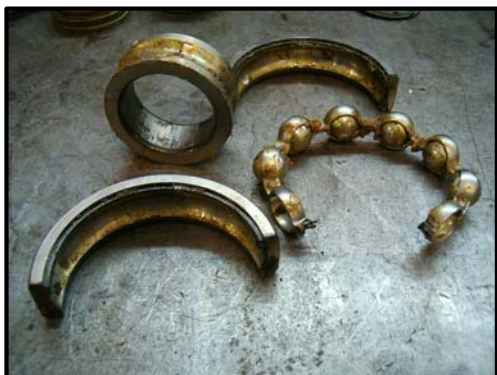
Lo primero que se observó en su interior al desmontar los retenes laterales (2RS) fue la presencia en buenas condiciones del lubricante original.

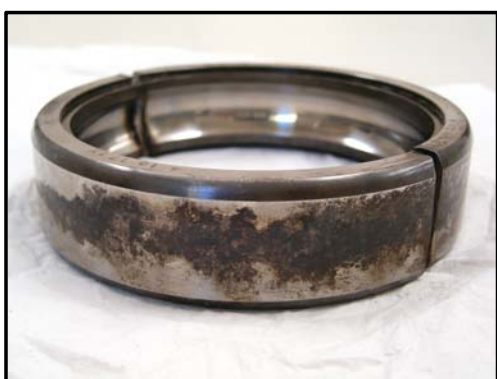
El aro exterior presentaba en toda su superficie zonas de óxido y evidencia de actividad de giro relativo a su alojamiento. También se observa marca característica de camino de rodadura, duramente marcada en la posición correspondiente.

*De la presente experiencia y posterior análisis se concluye que: A posterior de la primera falla, el componente con problemas unidad conductora (motor eléctrico), es reemplazado por otro disponible del mismo tipo de reserva, y el cual fue armado con rodamientos nuevos por un taller proveedor del servicio. Probablemente al realizar el cambio de los rodamientos no fue observado el correspondiente ajuste de los asientos o errores de forma, lo que ocasionó el movimiento relativo de la pista exterior con su alojamiento, promoviendo así la corrosión de contacto. Como consecuencia de esto, los aros del rodamiento pudieron no estar uniformemente soportados causando un efecto refavorable en distribución de la carga ocasionado la fatiga prematura y desconchado en una de sus pistas.*

Aspecto	Causa	Medidas
Zonas de óxido en la superficie externa del aro exterior o en el del aro interior. Marca característica de camino de rodadura.	Ajuste demasiado flojo. Asientos en el eje o alojamiento con errores de forma.	Ajustar los asientos.

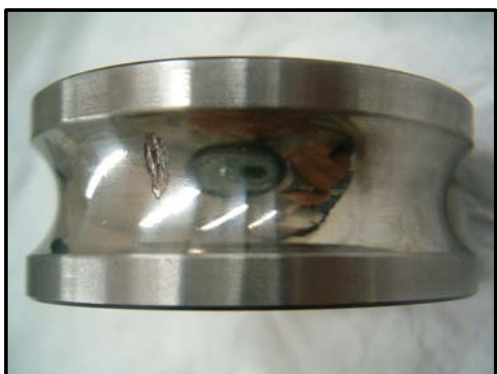
En la pista interior se confirma la presencia de un defecto en el camino de rodadura, también claramente marcado por el paso de los elementos rodantes.
