## Boletín de Noticias

# Mantenimiento Predictivo / Proactivo

Nº 21 Diciembre 2.005

**CASO:** Rodamiento Motor Eléctrico 15 HP (Aero Enfriador E-1203-B)  
**DIAGNOSTICO:** Fatiga Prematura y Desconchado.  
**RODAMIENTO:** 6309 2RS C3  
**Hs. DE SERVICIO:** 2.800 Hs. aprox.

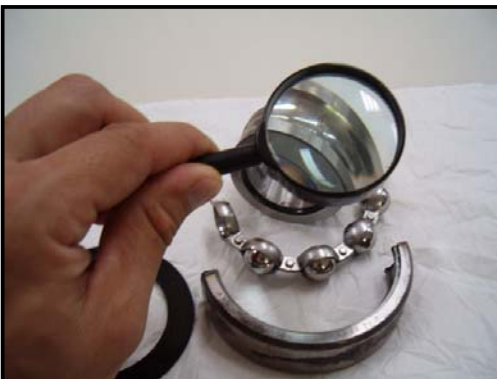
En la pista interior se confirma la presencia de un defecto en el camino de rodadura, también claramente marcado por el paso de los elementos rodantes.

*De la presente experiencia y posterior análisis se concluye que: A posterior de la primera falla, el componente con problemas unidad conductora (motor eléctrico), es reemplazado por otro disponible del mismo tipo de reserva, y el cual fue armado con rodamientos nuevos por un taller proveedor del servicio. Probablemente al realizar el cambio de los rodamientos no fue observado el correspondiente ajuste de los asientos o errores de forma, lo que ocasionó el movimiento relativo de la pista exterior con su alojamiento, promoviendo así la corrosión de contacto. Como consecuencia de esto, los aros del rodamiento pudieron no estar uniformemente soportados causando un efecto refavorable en distribución de la carga ocasionado la fatiga prematura y desconchado en una de sus pistas.*

Del análisis realizado surge la decisión de acción correctiva y se solicita la intervención del equipo para realizar el cambio de los rodamientos en el motor eléctrico en la brevedad posible, teniendo en cuenta que el ruido de la señal sería originario de un defecto en la pista interior del rodamiento.
